제 목	주차장 PC 슬래브 균열점검	관련현장	국민대 대주차장
		작성 자	강 지 훈 과장
<p>1. 균열점검 개요</p> <p>국민대학교 대주차장 지하1층, 지하2층 슬래브 부분의 균열현상에 대해서 현재 나타난 균열의 형상과 그 영향정도를 확인하기 위해 설계도서검토와 현장상태조사를 통해 점검을 수행하였다.</p> <p>2. 균열현상 검토</p> <p>[부분확대 균열현황도]</p>

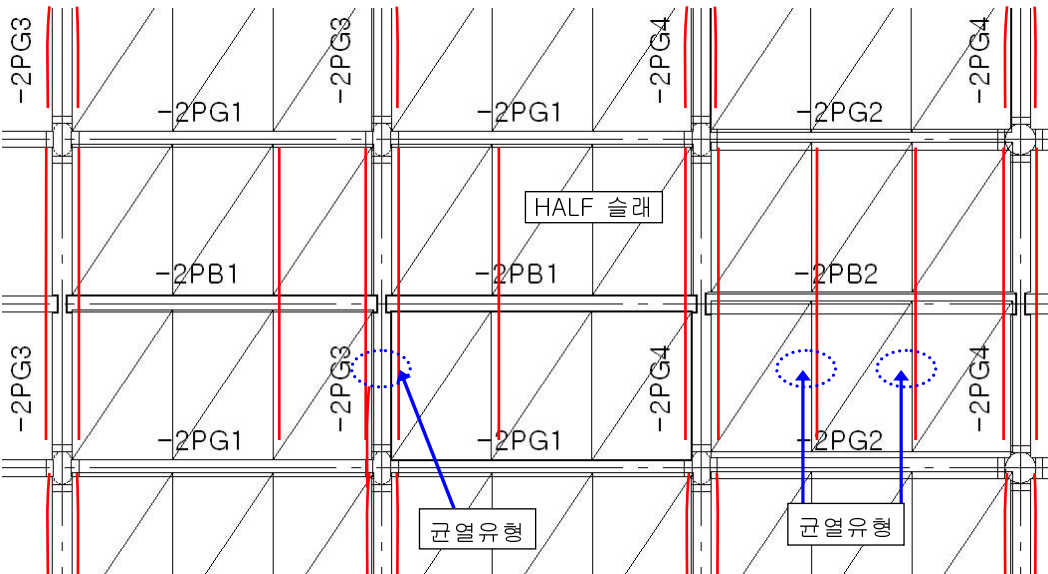
<p>(1) 균열유형1은 Topping 슬래브의 장변방향에 위치한 보(PG3, PG4)와 슬래브 경계면 상부에서 발생하였으며, 균열폭이 0.3mm 내외로 비교적 큰 균열임.</p> <p>(2) 균열유형2는 Topping 슬래브의 HALF 슬래브 경계면 상부에서 발생했으며, 균열폭이 0.1~0.2mm 내외로 균열유형1에 비해서 작은 편임.</p> <p>(3) 하중을 주로 전달하는 방향의 균열은 거의 확인되지 않고 구조검토결과, 구조계산자료의 수준 이내로 건물이 사용되고 있으므로 슬래브 내력부족과 같은 구조요인의 균열은 아닌 것으로 판단된다.</p> <p>(4) 철근배근은 균열유형1, 2에 대해 몇 개소 조사한 결과 설계상태를 만족하는 수준으로 나타났으며, 표면부의 균열폭이 크게 보이는 부분은 피복두께가 약간 두꺼운 현상에서 나타난 것으로 판단된다. (슬래브 구조설계는 150mm로 하였으나, 마감 일부(20mm 추가)를 Topping 콘크리트에 포함한 도서로 시공함)</p> <p>■ 기대효과</p> <p>주차장 PC 슬래브에 발생한 균열현상에 대응, 향후 보수계획 수립</p> <p>■ KEY WORD 주차장, PC슬래브, 균열</p>
